*Festung*   *Dömitz*  
**BAUTEIL SANDSTEINPORTAL**

Dokumentation einer Sanierung und Instandsetzung

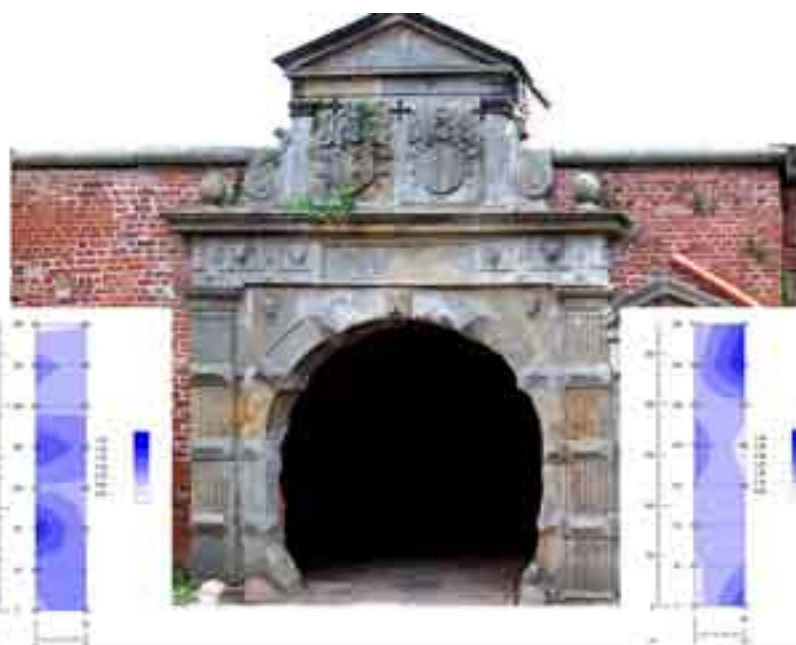
2

*2 - Messung der Feuchte am Sandstein der Pilaster links und rechts der Tordurchfahrt. Die erhöhten Messwerte im rechten oberen Bereich sind auf die Wasserabführung über dem seitlichen Giebel dreieck zurückzuführen.*

Die Messungen an den Sandsteinpilastern zeigten ein vergleichbares Bild. Hier ist jedoch anzunehmen, dass die Feuchte aus dem anschließenden seitlichen und rückwärtigen Mauerwerk einwandert.

Die Messungen an den Sandsteinbauteilen oberhalb des Torbogens und des Hauptgesimses zeigten eine Zunahme der Feuchtwerte von oben nach unten. Ursache war hier von oben in die Bauteile eindringendes Niederschlagswasser.

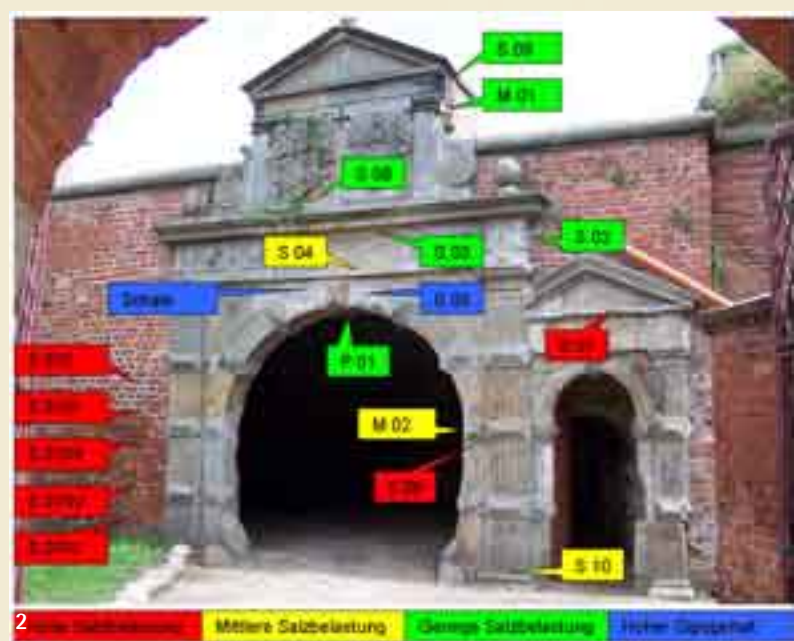
Im Ergebnis der Salzanalysen konnte festgestellt werden, dass die Salzbelastung des Sandsteines am Portal stark variiert. Während der Bereich oberhalb des Torbogens als nahezu unbelastet eingestuft werden konnte, ist der Bereich der Gewände und Pilaster durch die aufsteigende Feuchtigkeit aus dem angrenzenden Mauerwerk stark mit bauschädlichen Salzen belastet.

2 - Kartierung der entnommenen Proben und deren Salzbelastung

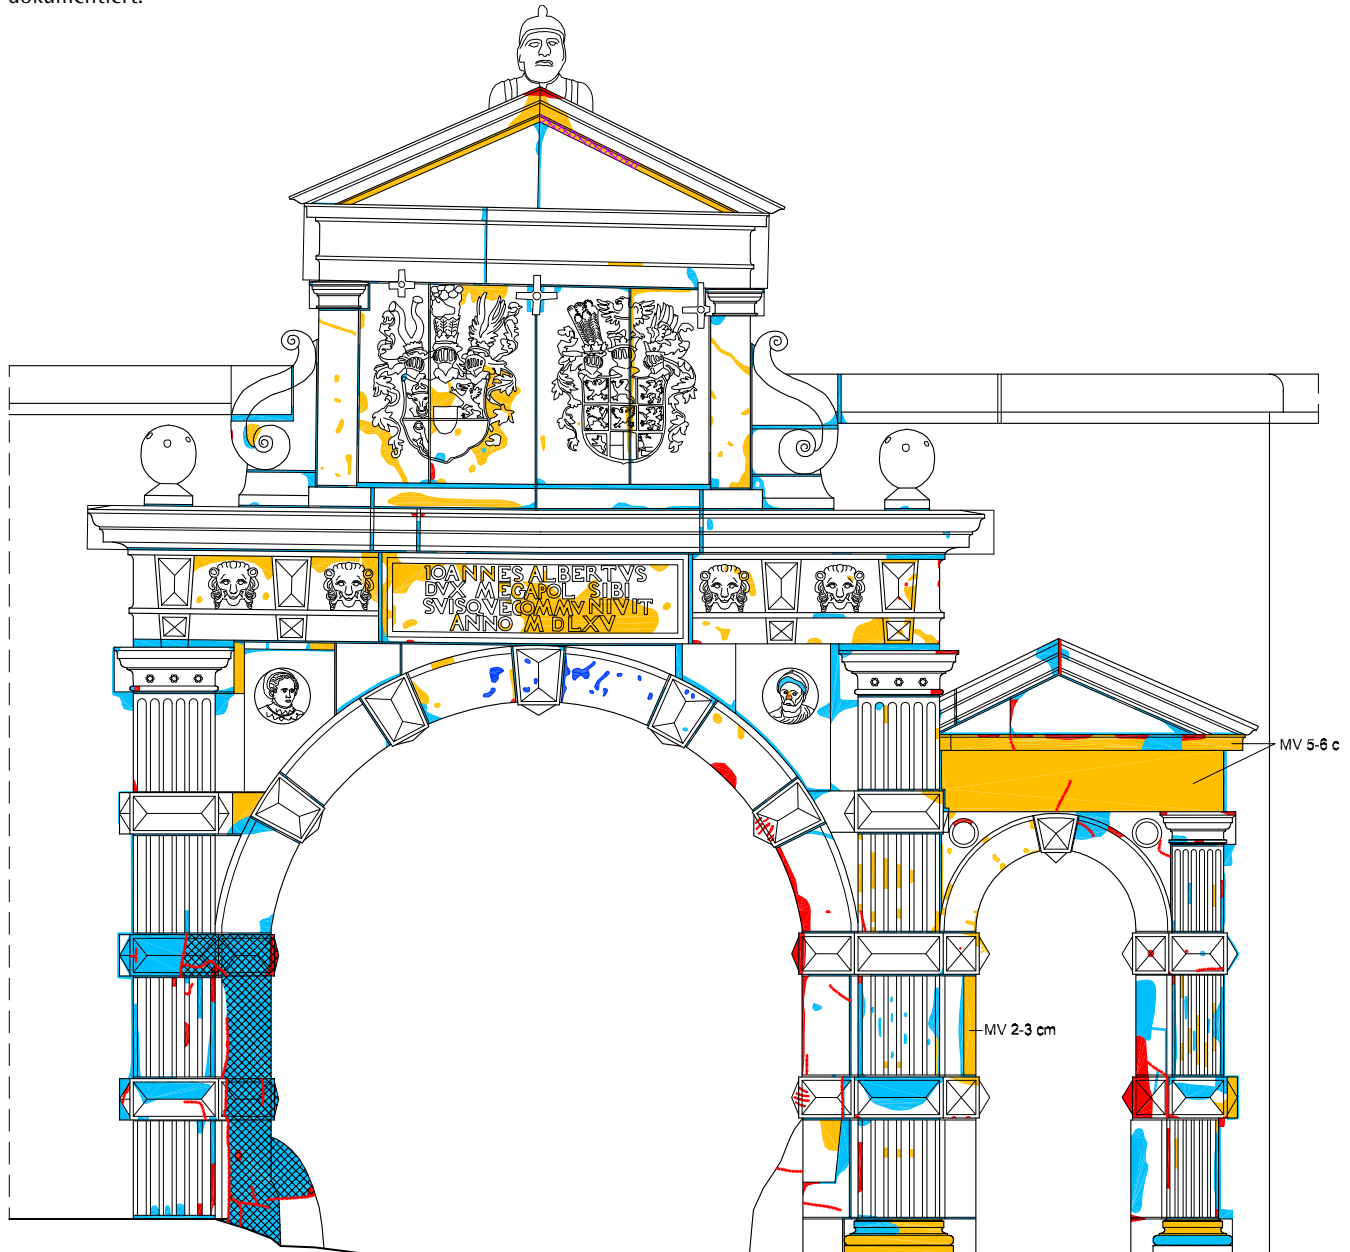
Abbildung unten - Schadenskartierung

Neben den Schäden, die in engem Zusammenhang mit der Feuchte- und Salzbelastung des Sandsteines stehen wurden im Rahmen der Voruntersuchungen zahlreiche weitere Schäden beobachtet und in einer Schadenskartierung dokumentiert.

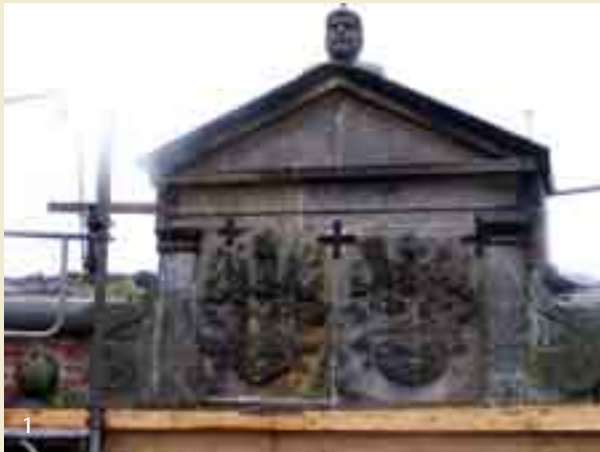
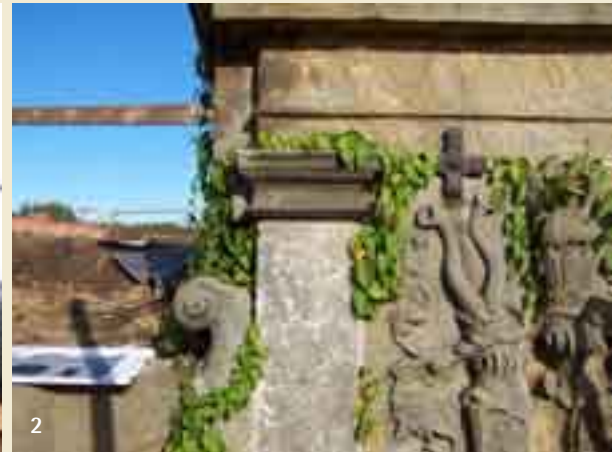
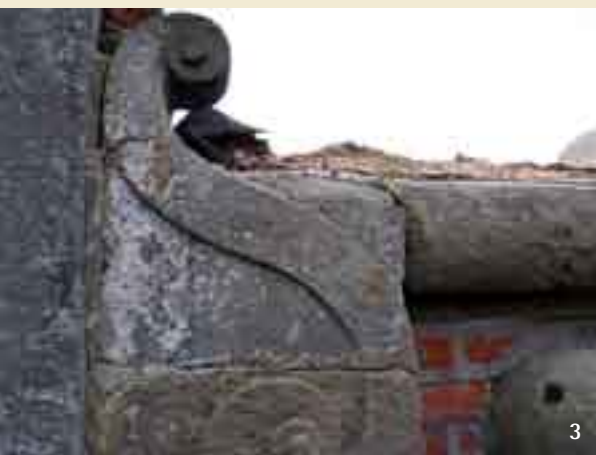
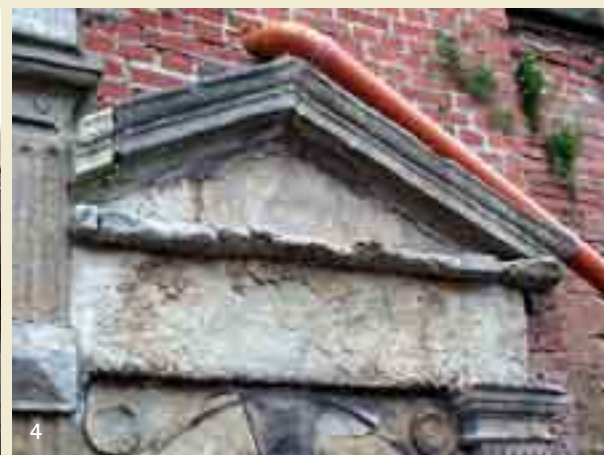
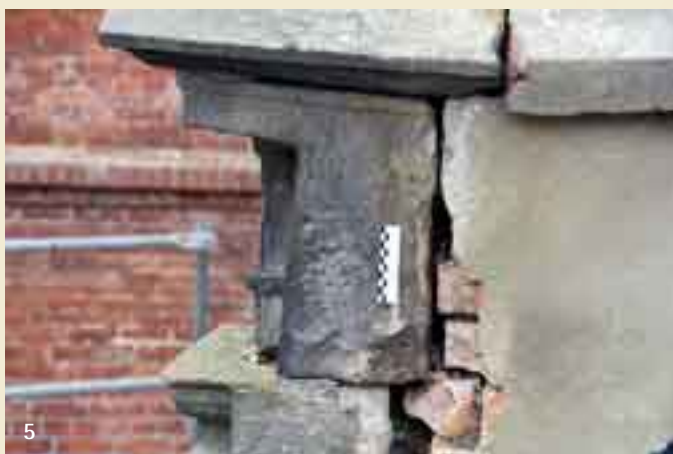
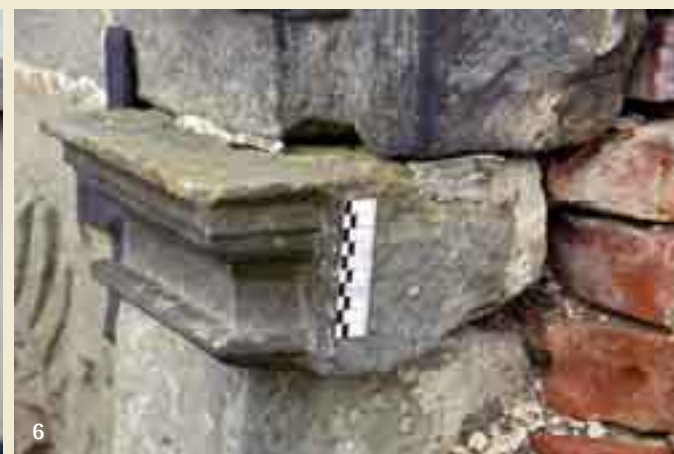
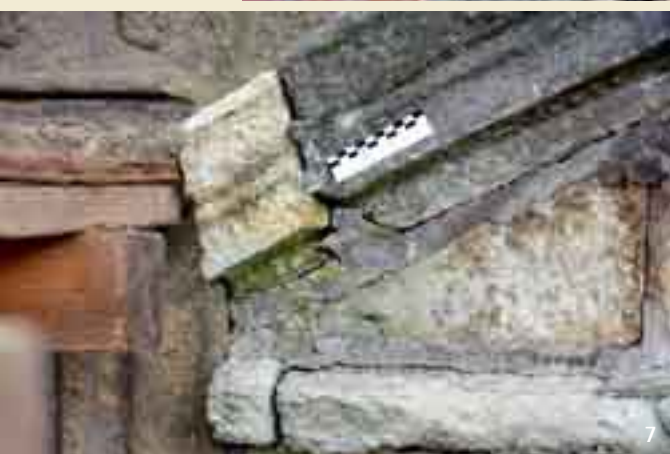
- 1 - Verschmutzungen und Schwärzungen der Sandsteinoberfläche*
- 2 - Biogener Bewuchs*
- 3 - Besiedlung der Sandsteinoberfläche mit Flechten*
- 4 - Abwitterungen und Ausbrüche am seitlichen Portalgiebel*
- 5 - Verformungen des Portalaufsatzes der Tordurchfahrt*
- 6 - Verschobene Werkstücke des Pilasters seitlich des Wappenreliefs*
- 7 - Abwitterungen der Oberfläche und schadhafte Vierung am seitlichen Giebel*

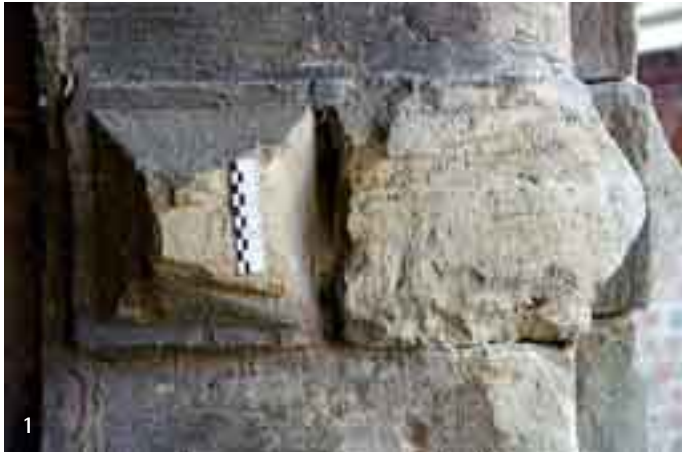
- 1 - Durch Fahrzeuge verursachte Ausbrüche am rechten Gewände der Tordurchfahrt*
- 2 - Ausgebrochene Ergänzung*
- 3 - Kavernöse Auswitterung am Giebel*
- 4 - Abschuppende Oberfläche am Tympanon*
- 5 - Absandende Oberfläche eines Pilasterstückes*
- 6 - Rissbildungen*

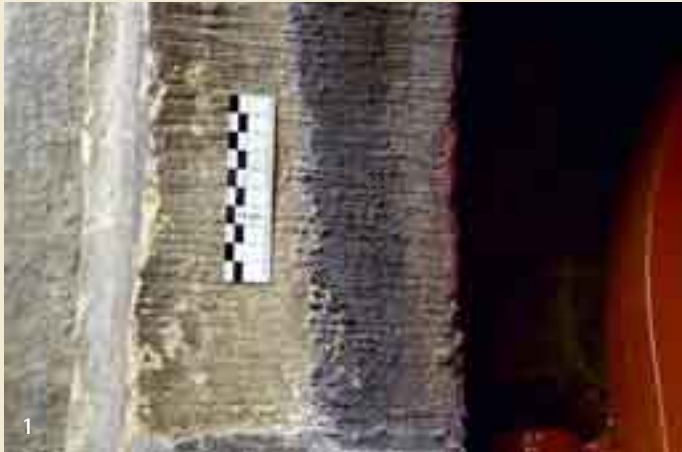
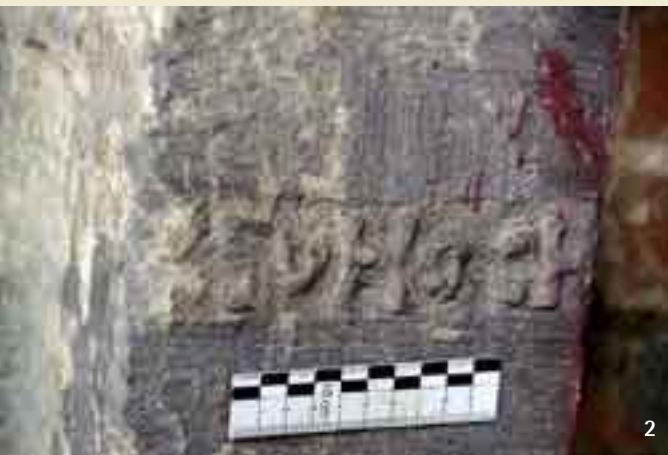
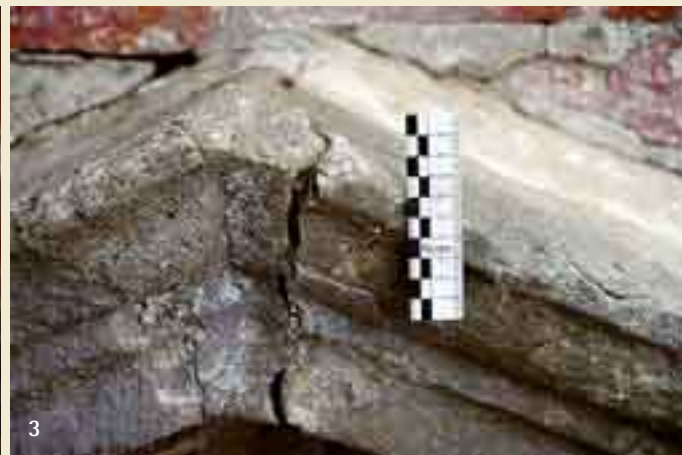
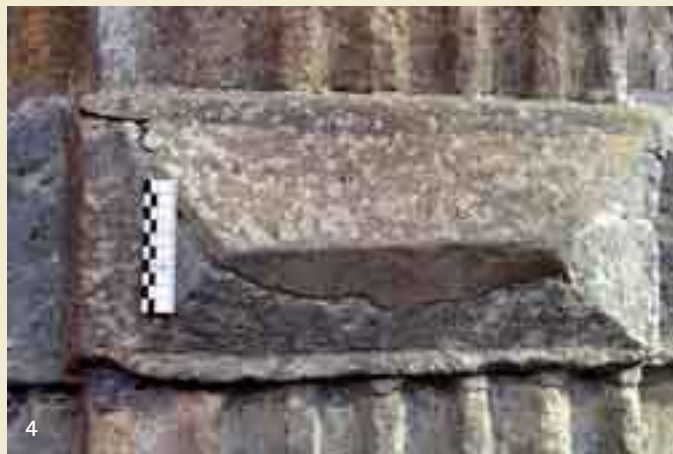
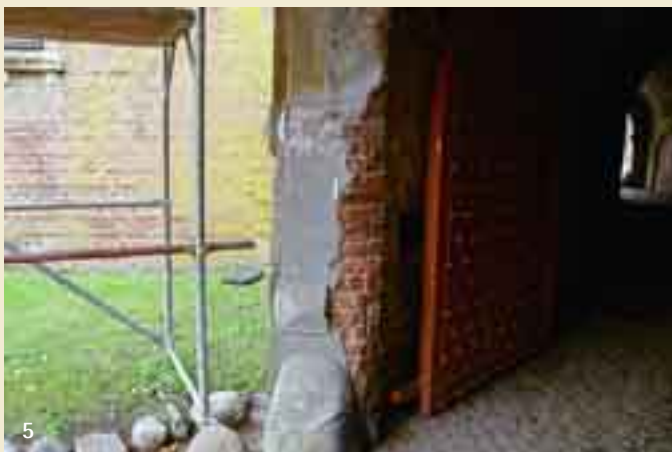
- 1 - Krustenbildung an der Bogenuntersicht*
- 2 - Verschmutzungen durch Farbspritzer am Gewände, Hochwassermarken*
- 3 - Aufgeweitete Fuge mit Flankenausbrüchen am Gesims*
- 4 - Risse in einer Mörtelergänzung*
- 5 - Schadhafte Ergänzung am linken Gewände der Tordurchfahrt*

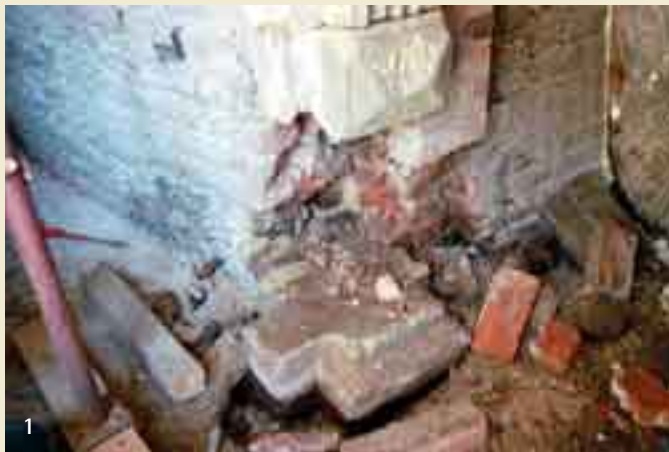
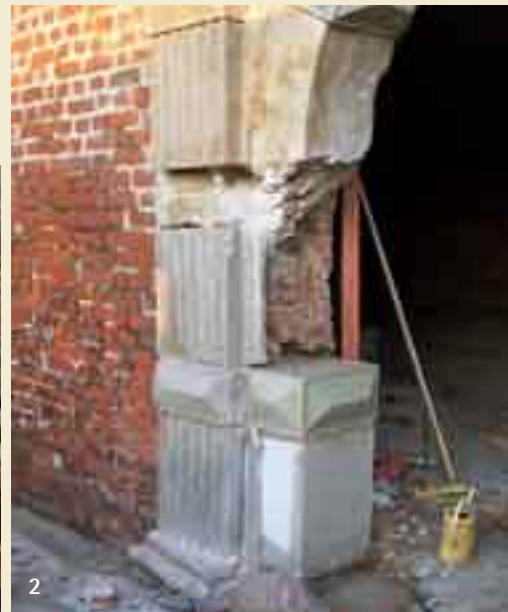
1/2 - Linkes Gewände nach dem Entfernen alter Vierungen und Zementmörtelergänzungen

Die Neuanfertigung und das Versetzen der Werkstücke erfolgte in traditionell handwerklicher Technik aus Sandstein des Typs Postaer Sandstein.
