*Festung*   *Dömitz*  
**BAUTEIL SANDSTEINPORTAL**

Dokumentation einer Sanierung und Instandsetzung

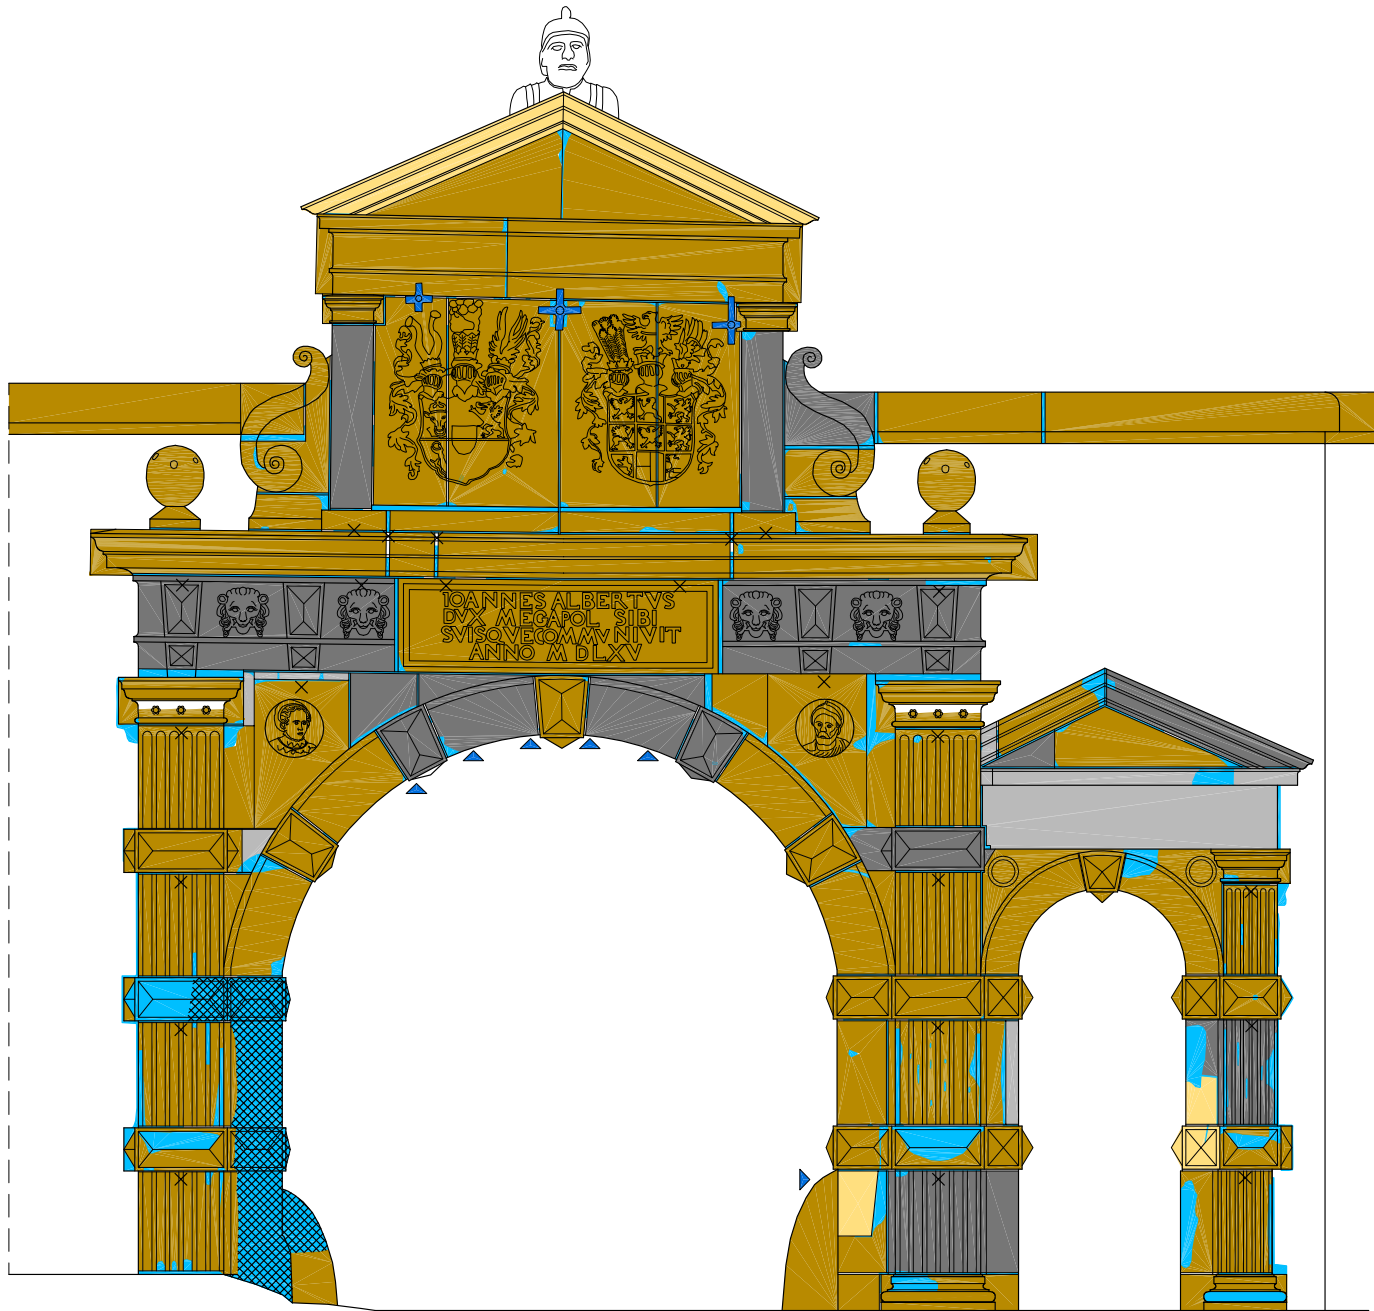
Abbildung oben - Materialkartierung

KARTIERUNGSTHEMA	ORT	OBJEKT	BAUTEIL / BEREICH
MATERIALKARTIERUNG	FESTUNG DÖMITZ	SANDSTEINPORTAL	ANSICHTEN
FARBTON	SYMBOL		
[Grey]		COTTAER SANDSTEIN GRAU	
[Yellow]		COTTAER SANDSTEIN GELB	
[Brown]		POSTAER SANDSTEIN GELB GEBÄNDERT	
[Dark Brown]		POSTAER SANDSTEIN GRAU FOSSILHALTIG	
[Blue]		MÖRTEL AUF MAUERWERK	
[Light Blue]		ERGÄNZUNGSMÖRTEL	
[Blue]	◄	EISENTEILE SICHTBAR	
[Blue]	×	EISENTEILE GEORTET

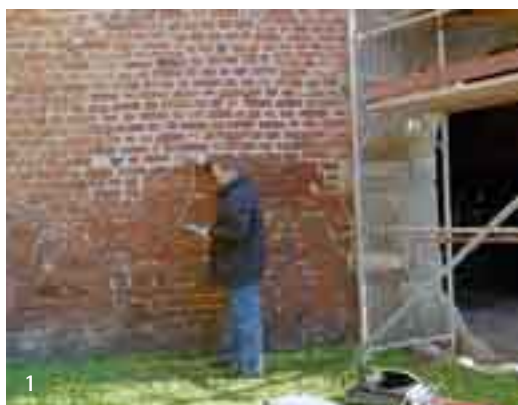
1

*1 - Feuchteuntersuchung mit dem Mikrowellen-Verfahren MOIST hf sensor*

*2 - Messung der Feuchte am Sandstein der Pilaster links und rechts der Tordurchfahrt. Die erhöhten Messwerte im rechten oberen Bereich sind auf die Wasserabführung über dem seitlichen Giebel dreieck zurückzuführen.*

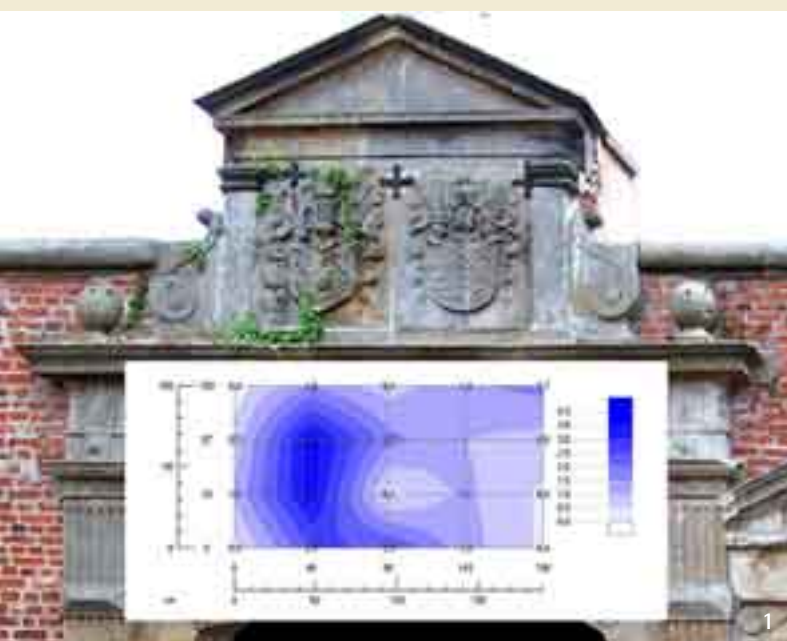
Im Ergebnis der Salzanalysen konnte festgestellt werden, dass die Salzbelastung des Sandsteines am Portal stark variiert. Während der Bereich oberhalb des Torbogens als nahezu unbelastet eingestuft werden konnte, ist der Bereich der Gewände und Pilaster durch die aufsteigende Feuchtigkeit aus dem angrenzenden Mauerwerk stark mit bauschädlichen Salzen belastet.

1 - Messungen im Wappenbereich des oberen Portalaufsatzes

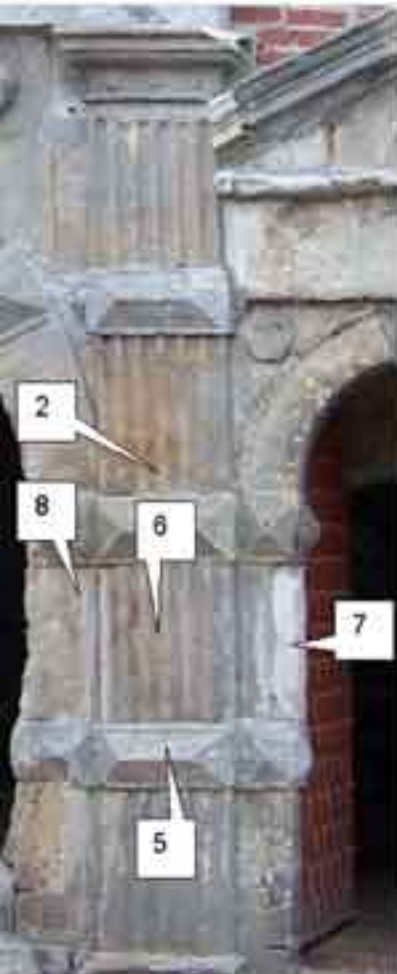
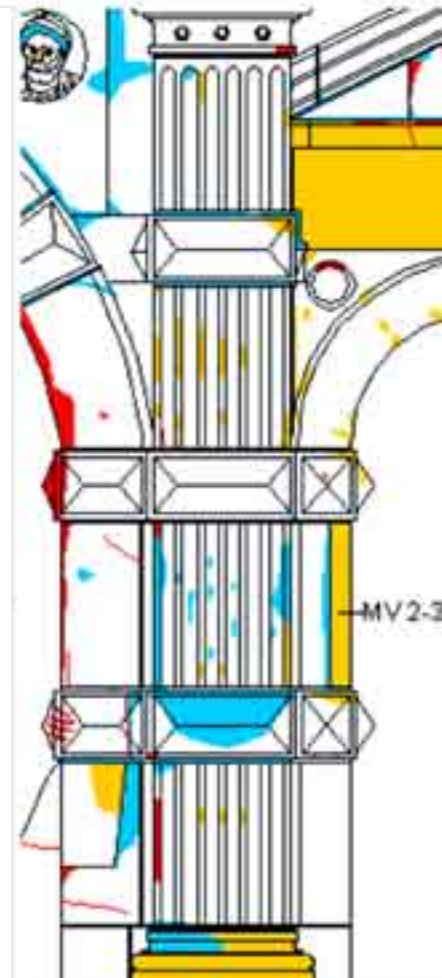
Abbildung oben - Musterflächen

1. Reinigung der Sandsteinoberflächen mit einem Micro-Trockenstrahlverfahren
2. Reduzierung der Schadensalzbelastung durch Kompressenbehandlung - nach Möglichkeit mit gerichtetem Feuchtestrom

7. Ausbau einer Vierung aus Cottaer Sandstein und Herstellen einer neuen Vierung aus Postauer Sandstein
8. Verfüllen eines Risses mit Injektionsmaterial

1 - Reinigung der Sandsteinoberfläche mit dem Mikrostrahlverfahren

3-5 - Die geschädigte Zementmörtelergänzung wurde ausgebaut und der Bereich mit Restauriermörtel neu angetragen. Abschließend erfolgte eine Retusche der Ergänzungen.

6 - Hinterfüllen von Schollen, Schalen und Rissen

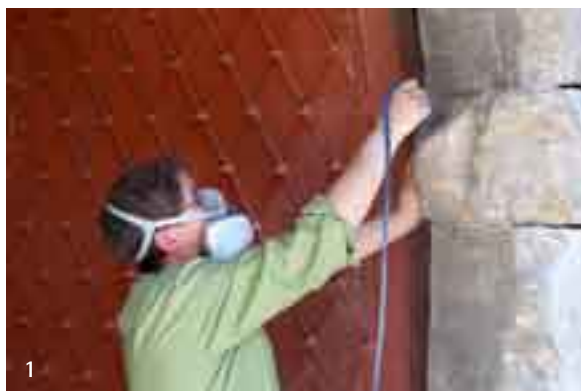
*1 - Mikrostrahlreinigung*

*2 - Pilaster während der Reinigung mit Referenzflächen, die den Zustand vor der Maßnahme zeigen.*

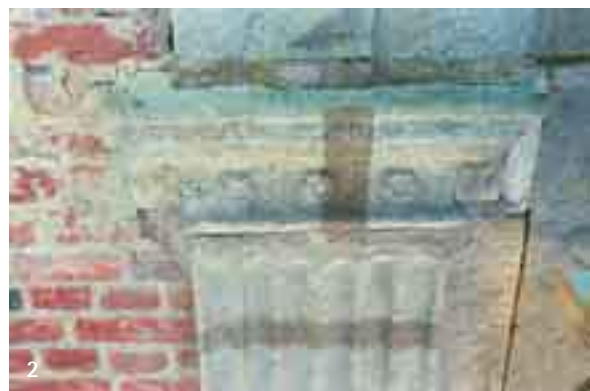
Die Sandsteinwerkstücke der Gewände der Durchfahrt und des seitlichen Durchgangs sowie der Pilaster wiesen eine teilweise hohe Belastung mit bauschädlichen Salzen auf. Es handelte sich hierbei um eine Mischung unterschiedlicher Nitrate und Chloride. Weiterhin wurde neben Gips auch partiell ein vergleichsweise hoher Natriumsulfatgehalt festgestellt. Dieses Salz ist als besonders bauschädlich einzuschätzen.

Zur Reduzierung der Schadsalzbelastung wurde eine Behandlung mit einer Entsalzungskompressen durchgeführt, wobei die Salze mit einem gerichteten Feuchtestrom aus dem Gestein gelöst und in die Kompressen transportiert werden. Dazu wird das zu behandelnde Werkstück über eingebundene Schläuche aus einem Wasserreservoir bewässert.

Zur Anwendung kam eine Entsalzungspaste aus Perliten, Sand, Kaolinit und weiteren Bestandteilen.

Nach der Entfernung sämtlicher Zementmörtelergänzungen am Portal wurden zunächst Löcher ( $\emptyset$  von 6 mm und Tiefe 200 mm) in einem Raster von 30 cm (vorzugsweise in die Fugen oder in zu ergänzende Fehlstellen) gebohrt. Über diese Löcher erfolgte die Bewässerung über ein System aus Silikonschläuchen und mit speziellen Kanülen aus Edelstahl.

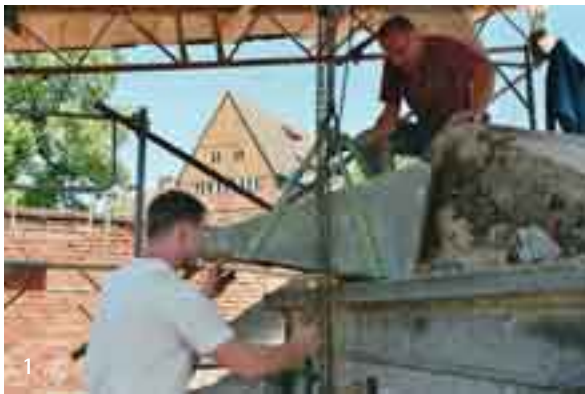
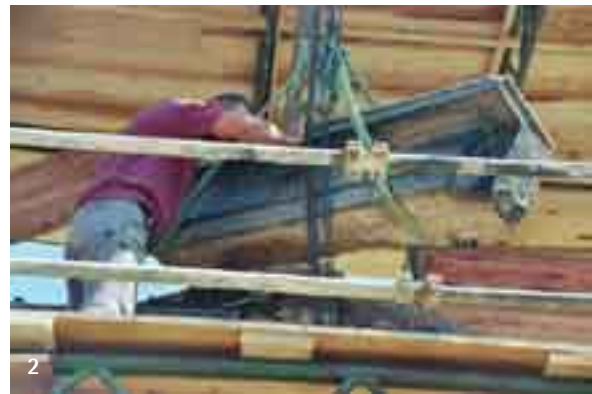
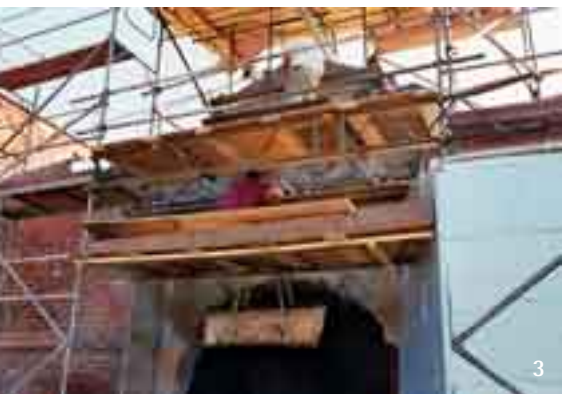
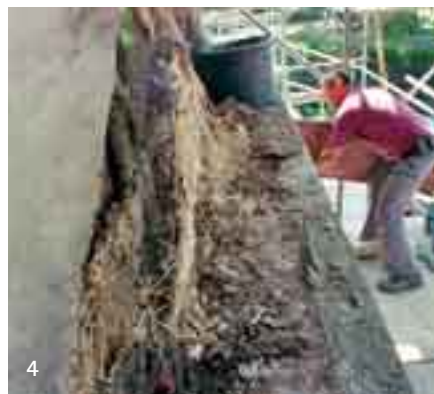
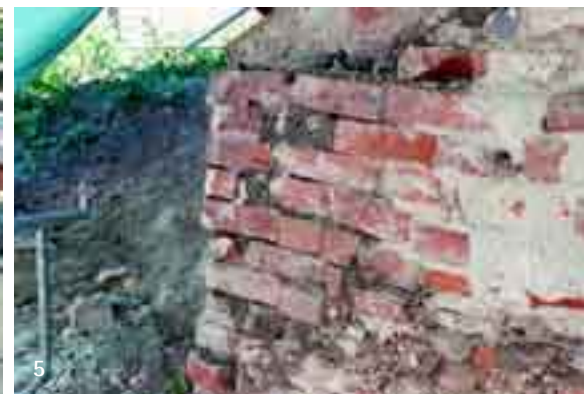
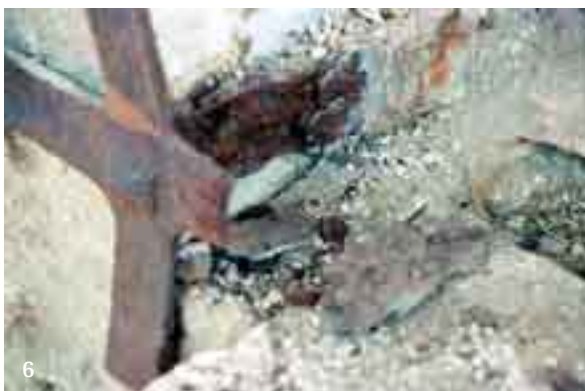
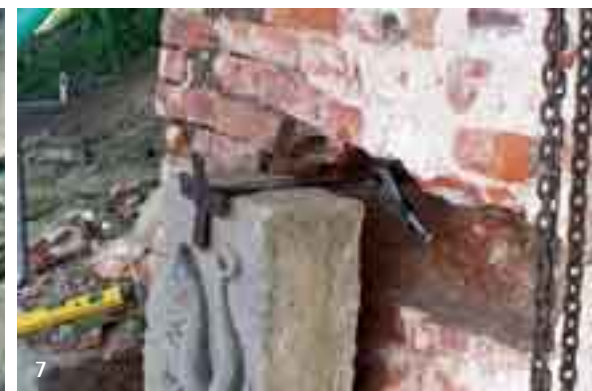
Die Wappenkartusche mit den seitlichen Voluten und dem Giebelndreieck über der Durchfahrt weist Verschiebungen der Werkstücke um bis zu 4 cm auf. Durch die Verschiebungen haben sich hinter den Werkstücken im Anschluss an das Mauerwerk und in den Fugen größere Hohlräume gebildet, die sich mit Humus aufgefüllt haben. Dieser bildete den Nährboden für Gewächse, deren Wurzeln wiederum Druck auf den Verbund der Werkstücke ausüben und zu weiteren Störungen des Gefüges beitragen.

Der gesamte Bereich des Portals wurde deshalb bis auf das Gesims zurückgebaut und neu versetzt.

Das Versetzen bzw. Verlegen der Massivwerkstücke erfolgte zunächst trocken auf Distanzplättchen aus Bleiblech. Die Befestigung der Werkstücke wurde mit Ankern, Klammern und Dübeln aus V4A-Stahl oder Messing gewährleistet. Anschließend wurden die Fugen der Werkstücke mit Werg (Hanf) verstopft und mit flüssigem Mörtel vergossen. Nach dem Abbinden des Vergussmörtels wird das Werg entfernt und die Fugen ausgefugt. Die drei von außen sichtbaren schmiedeeisernen Verankerungen der Wappenkartusche wurden aufgearbeitet und wieder eingesetzt.

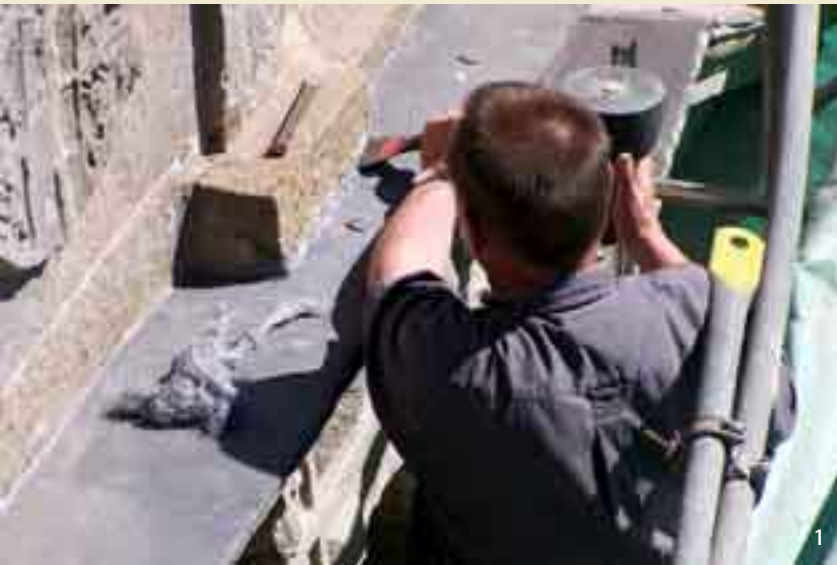
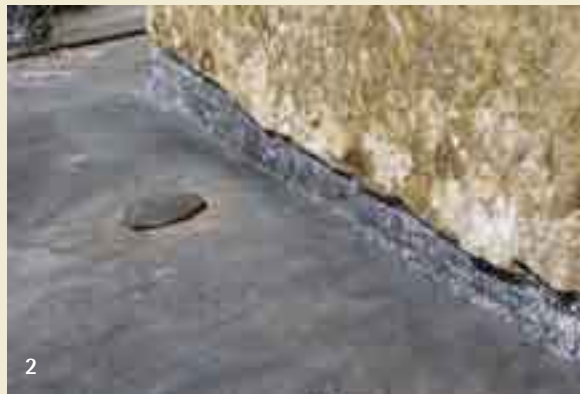
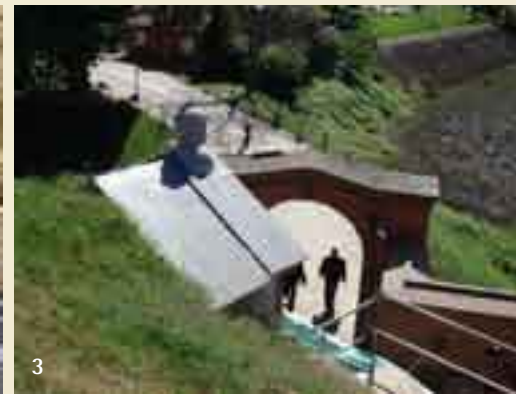
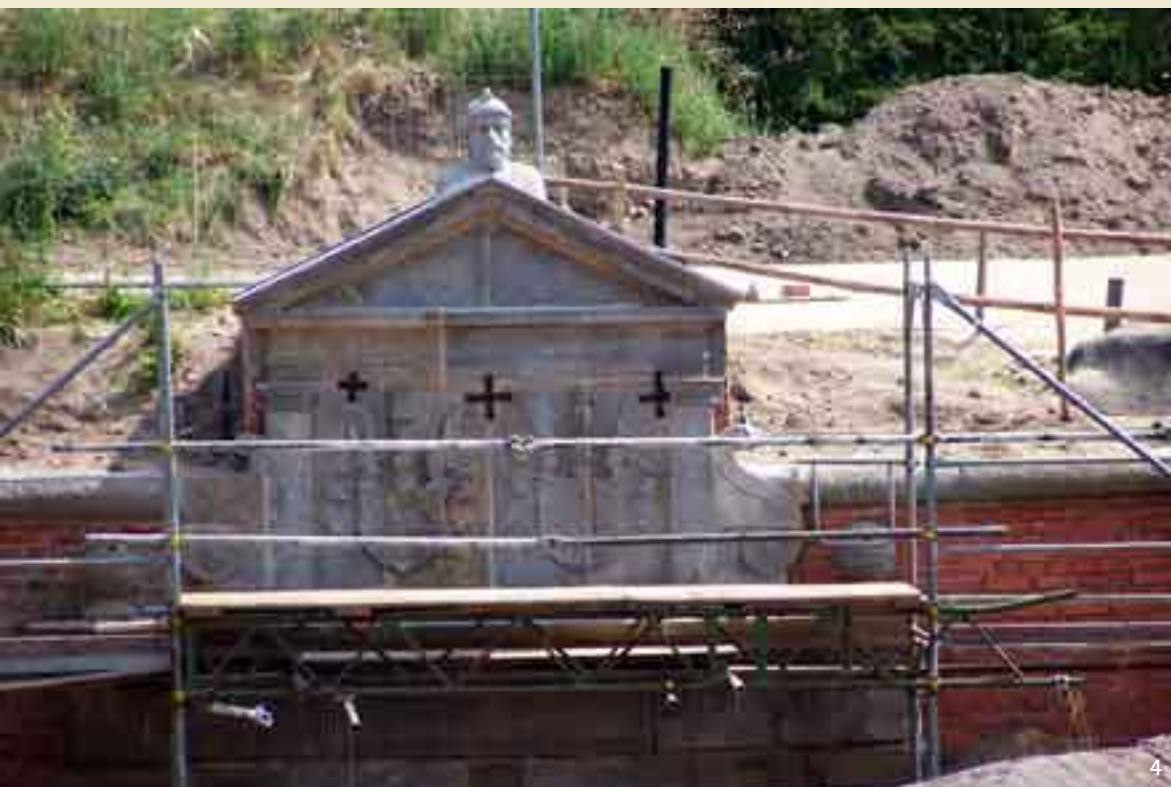
Neben der aufsteigenden und aus dem Mauerwerk der Bastion eingewanderten Feuchte, war eingedrungenes Niederschlagswasser als wesentliche Ursache für die Verwitterungsschäden der Sandsteinbauteile anzusehen.

3 - Blechabdeckung des Giebels

4 - Giebel der Tordurchfahrt nach dem Neuversetzen

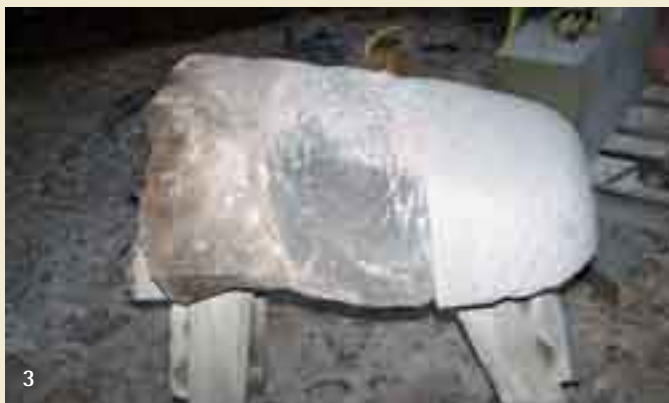
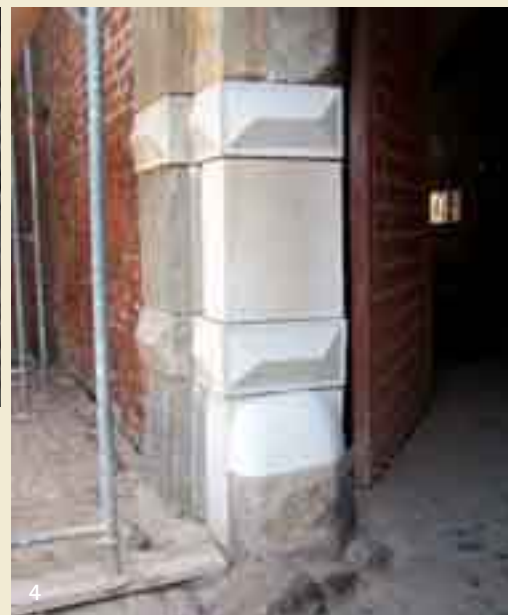
1/2 - Linkes Gewände nach dem Entfernen alter Vierungen und Zementmörtelergänzungen

Unter Massivergänzungen wird der komplette Ausbau eines Werksteinelements und der Austausch durch ein neugefertigtes Stück verstanden. Diese Maßnahme war am Sandsteinportal im linken Pilaster und am Gewände der Durchfahrt sowie am Fries und unterem Gesims des Giebels des seitlichen Durchganges notwendig.

Die Neuanfertigung und das Versetzen der Werkstücke erfolgte in traditionell handwerklicher Technik aus Sandstein des Typs Postaer Sandstein.

Das Giebeldreieck über dem seitlichen Durchgang, das stark verformt und nach außen verschoben war, musste für den Austausch der geschädigten Werkstücke komplett bis auf den gewölbten Bogen zurückgebaut werden. Die wiederverwendbaren Werkstücke sind zusammen mit Neuteilen versetzt worden.

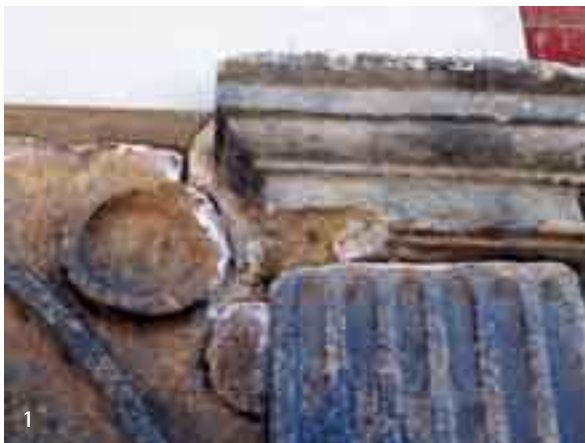
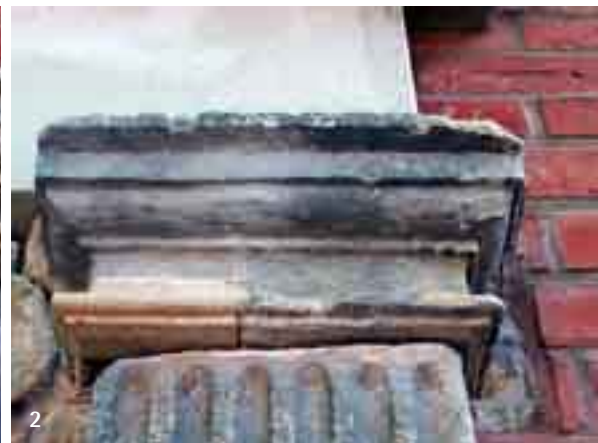
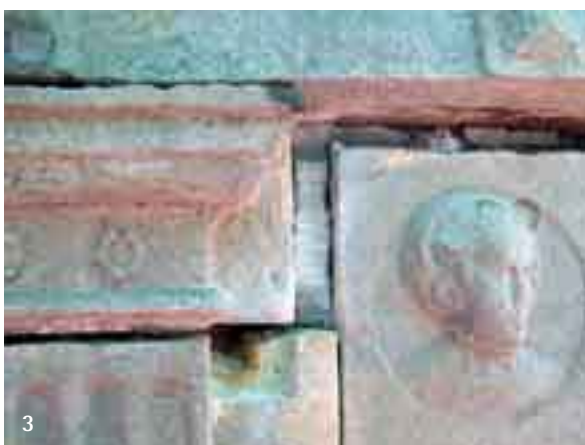
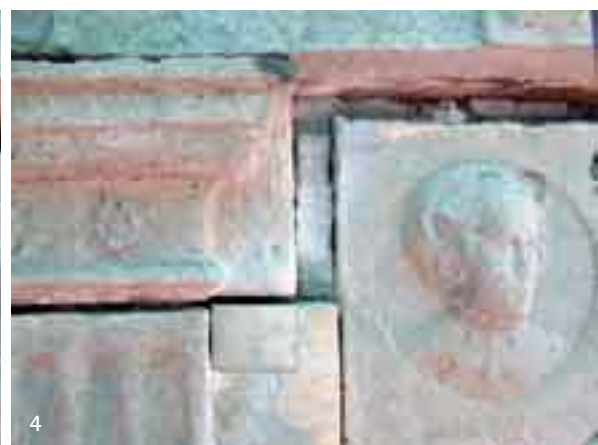
*1-4 - Einsetzen von Vierungen am Pilaster und im Architravbereich*

Für diese Vierungen wurde ein Sandstein des Typs Postaer Sandstein aus dem Steinbruch Mühlleite, der den bauzeitlichen Sandsteinen in seinen makroskopischen wie auch seinen physiko-mechanischen Eigenschaften sehr nahe kommt, verwendet.

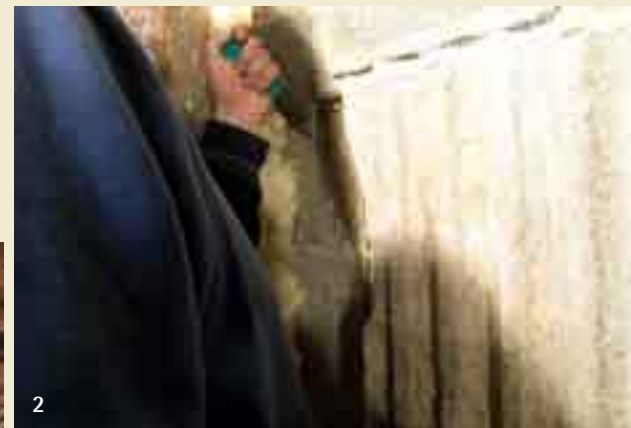
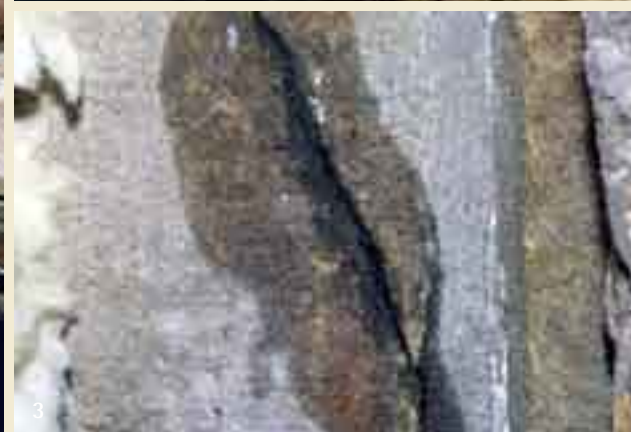
- 1 - Festigung der absandenden Bereiche an den abgebauten Werkstücken der Wappentafel
- 2 - Einbringen des Injektionsmaterials mit einer Spritze
- 3 - Riss nach dem Einbringen des Injektionsmaterials. Die Verfärbungen im Umfeld durch das Vornässen mit Kieselsäureester bilden sich durch Ausreagieren und Abtrocknen zurück.

Das Verfüllen von kleineren Rissen sowie das Hinterfüllen von Hohllagen und Schalen erfolgte mit einer Injektionsmasse aus Kieselsäureester und Füllstoffen sowie Glaskügelchen im Verhältnis. Die Injektionsmasse wurde dispergierend angemischt und mit Injektionsspritzen in die Risse bzw. Hohllagen injiziert, die vor dem Einbringen des Injektionsgutes mit Kieselsäureester vorgeätzt worden sind. Der Kieselsäureester wird hier als Bindemittel eingesetzt, das nach dem gleichen Prinzip wie bei der Festigung durch Abscheidung eines amorphen Kieselgels die Zuschlagstoffe untereinander und mit den Rissflanken vernetzend verkittet.

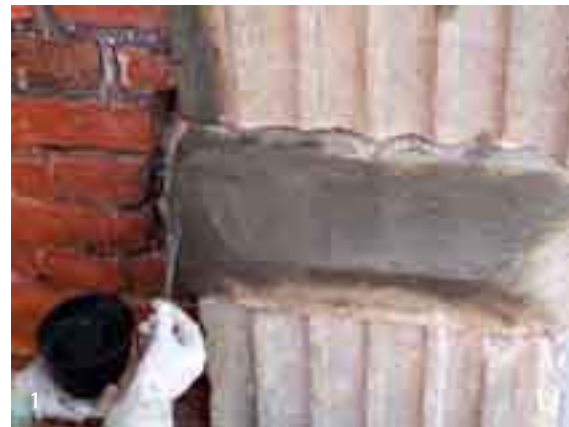
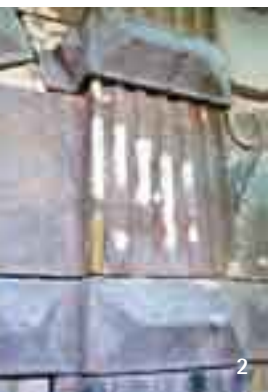
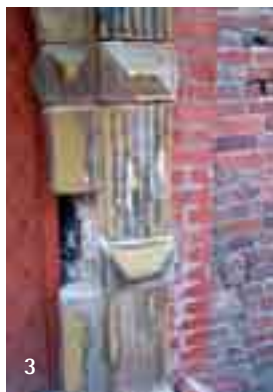
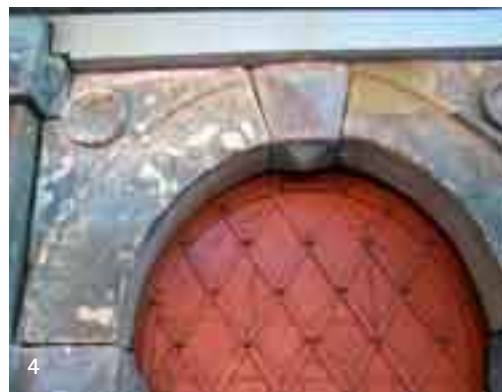
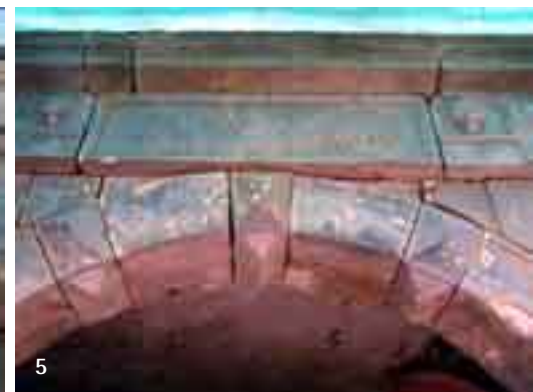
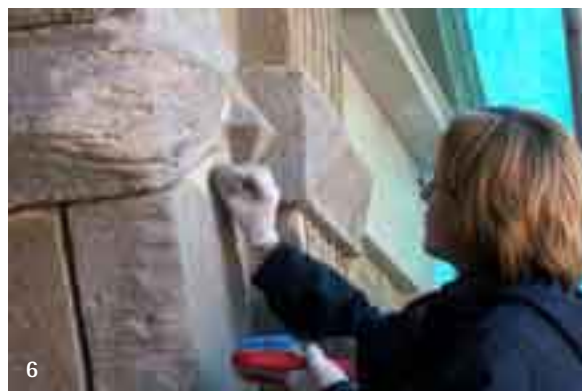
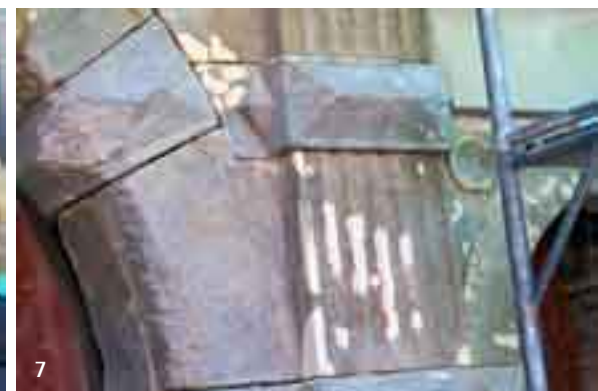
1-5 - Ergänzungen von Fehlstellen mit Steinersatzmörtel  
6/7 - Retusche der Ergänzungen

Die vorhandenen angetragenen Ergänzungen, die in früheren Instandsetzungsmaßnahmen mit einem Zementmörtel ausgeführt worden sind, wurden abgenommen. Soweit sie nicht schon stark gelockert waren, war eine mechanische Entfernung durch Abstemmen nicht zu umgehen. Dabei ging man jedoch mit größter Vorsicht vor, um die angrenzende Steinsubstanz in größtmöglichem Umfang zu erhalten.

Die Ergänzungen mit Steinersatzmassen wurden in einem Grundfarbton, der sich an dem des umgebenden Gesteins orientiert, eingefügt. Dazu werden dem Trockenmörtel Pigmente hinzugefügt. Da die Farbigeit und der Patinierungsgrad des Sandsteins jedoch stark changiert, wurden die Ergänzungen nachträglich durch Retuschen an die Umgebung angepasst.

Dazu wurden sie trocken mit Silikatkreiden, die sich auf der Oberfläche durch Vermischen verschiedener Farbtöne abstimmen lassen, eingetönt. Abschließend erfolgte eine Fixierung der Retuschen mit einem Kiesel säureester.

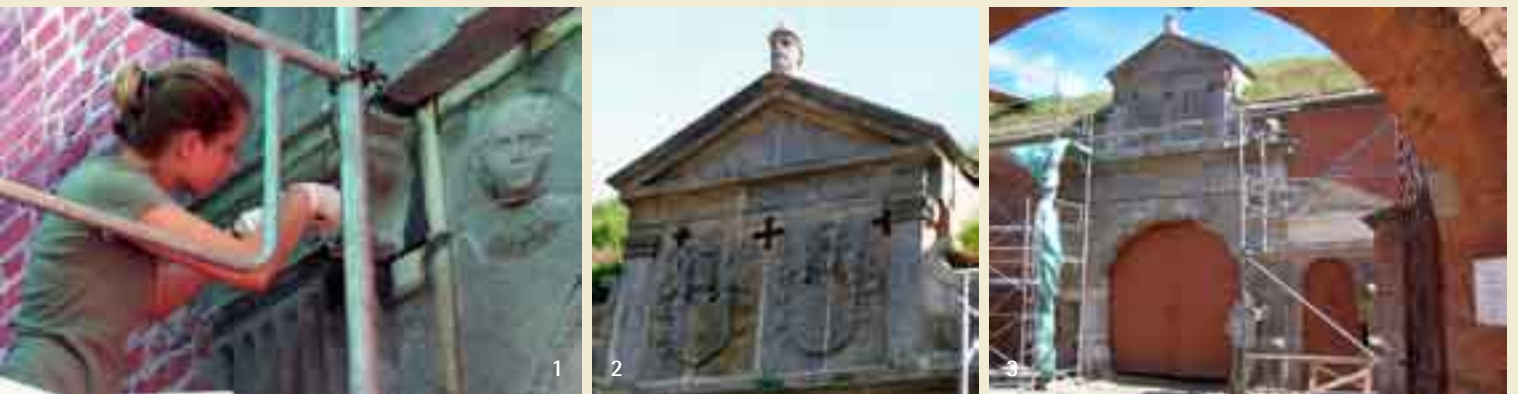
- 1 - Einbringen des Fugenmörtels
- 2 - Giebel nach Abschluss der Ergänzungs- und Verfugungsarbeiten
- 3 - Portal während der Restaurierungsarbeiten
- 4 - Maßnahmekartierung des oberen Portalabschlusses

Geschädigte Fugen bzw. Fugen, die in Zementmörtel ausgeführt waren, wurden ausgearbeitet. Dazu wird das Fugenmaterial manuell vorsichtig ausgestemmt bzw. ausgekratzt. Die Fugen werden gründlich gereinigt und staubfrei geblasen oder gesaugt.

Das Fugenmaterial wurde mit Fugenkellen erdfucht in die Fugen eingedrückt und nach Beginnen des Abbindeprozesses durch Kratzen mit einem Skalpell oberflächenbündig nachgearbeitet.

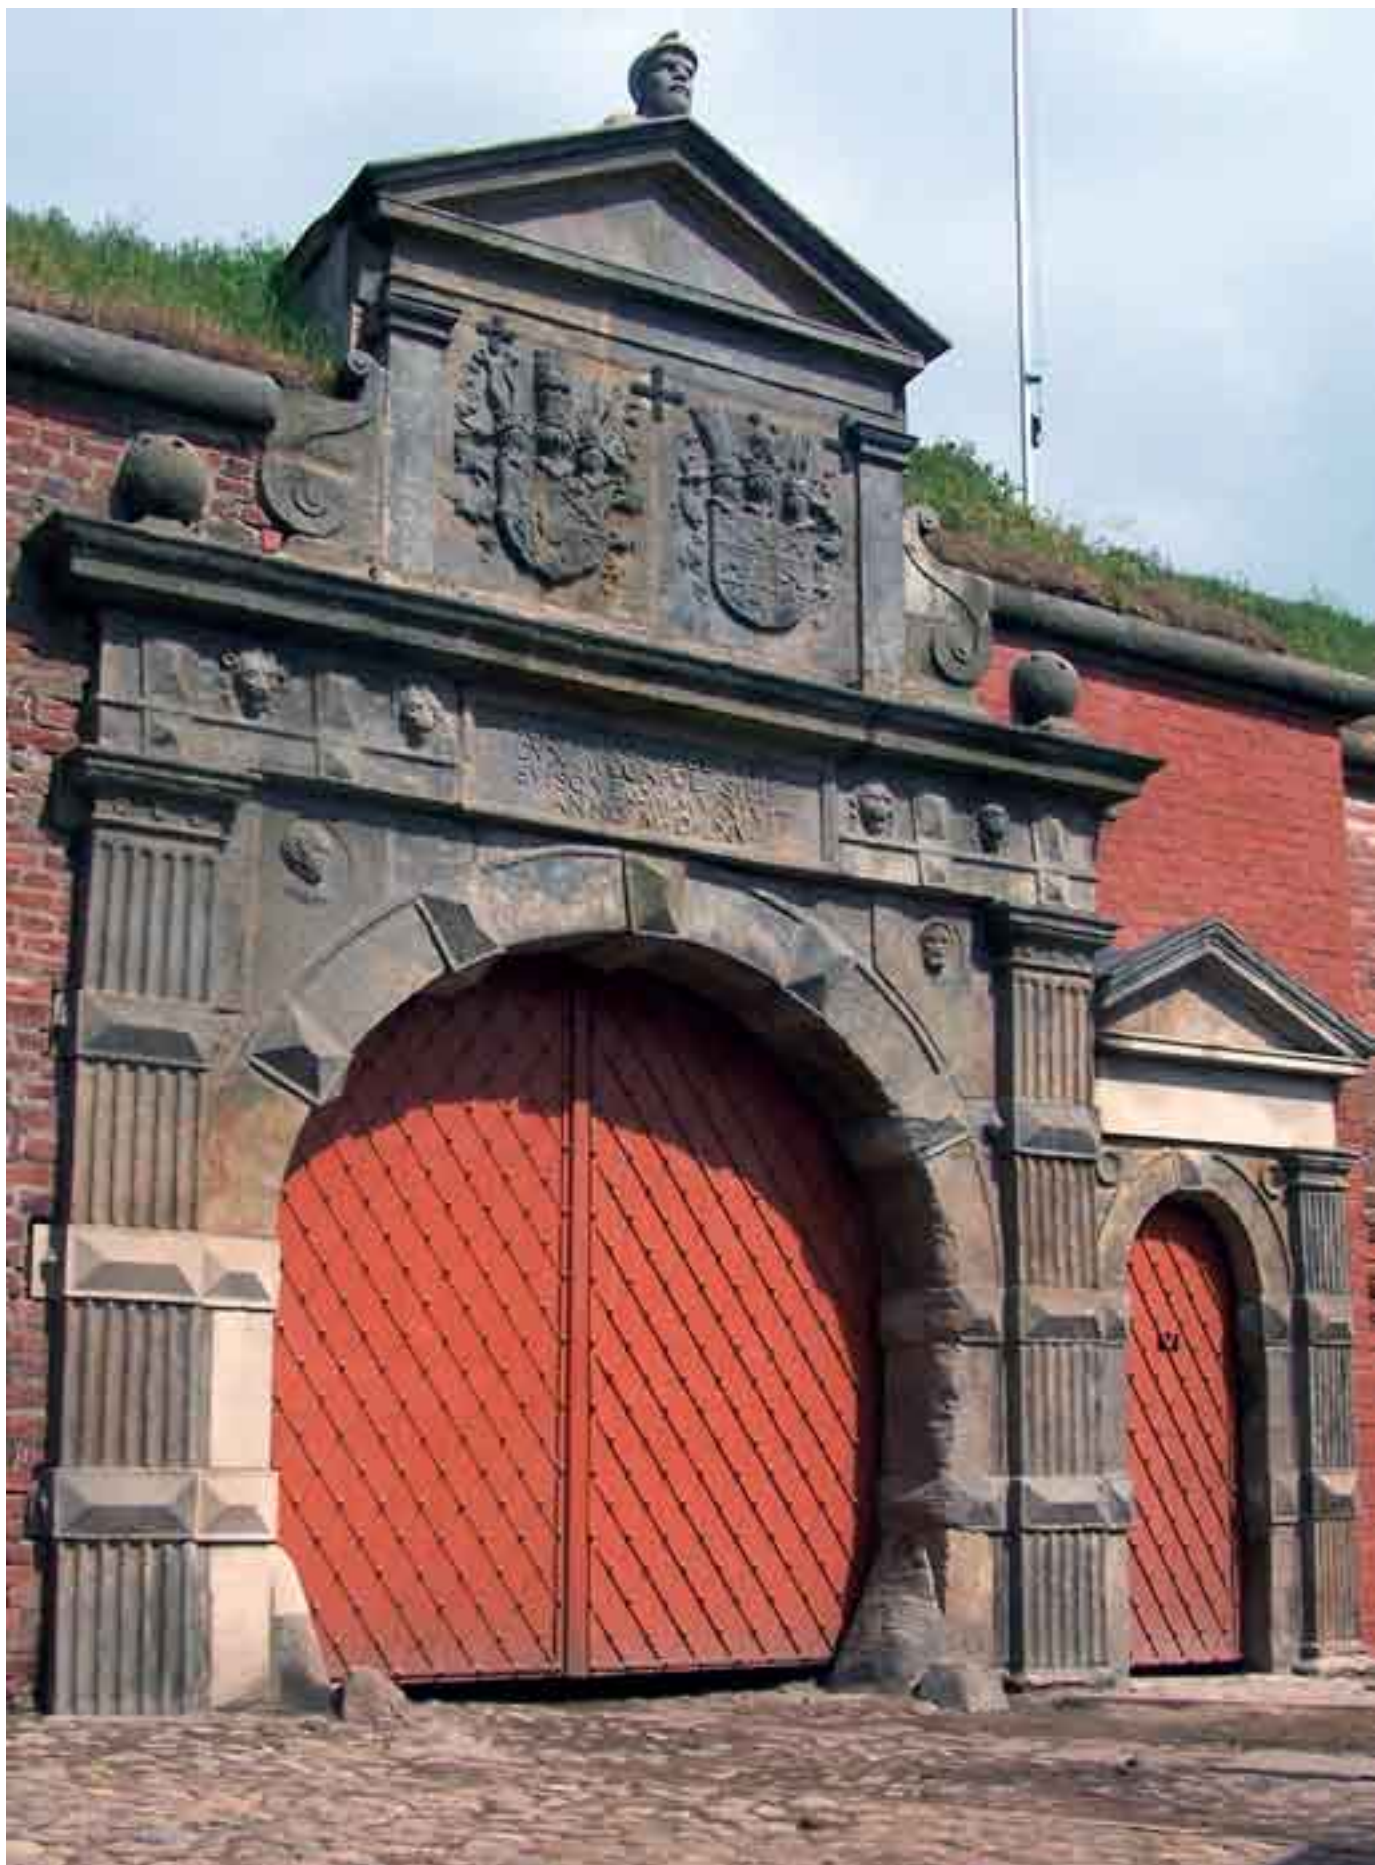
links - Gesamtansicht nach Abschluss der Restaurierung

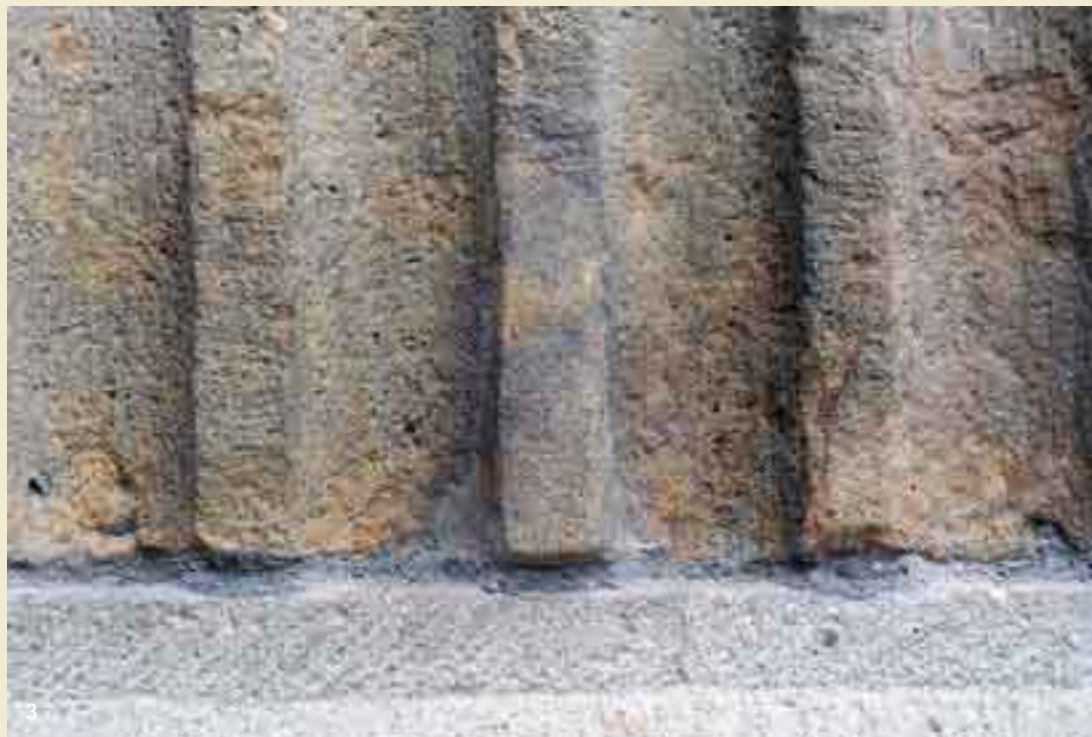
3 - Ergänzung mit Steiner-satzmassen an dem Pilaster rechts neben dem Tor

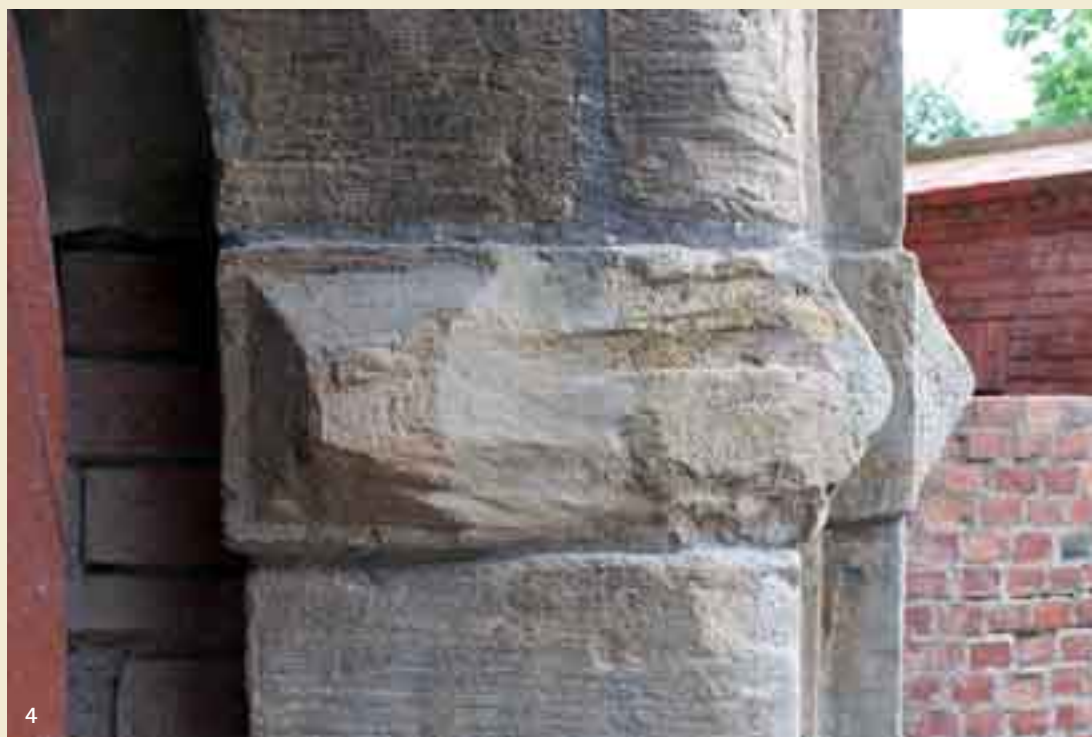
4 - Belassene „Gebrauchsspuren“ am Gewände des Tores und zurückhaltende Ergänzung des Ausbruchs

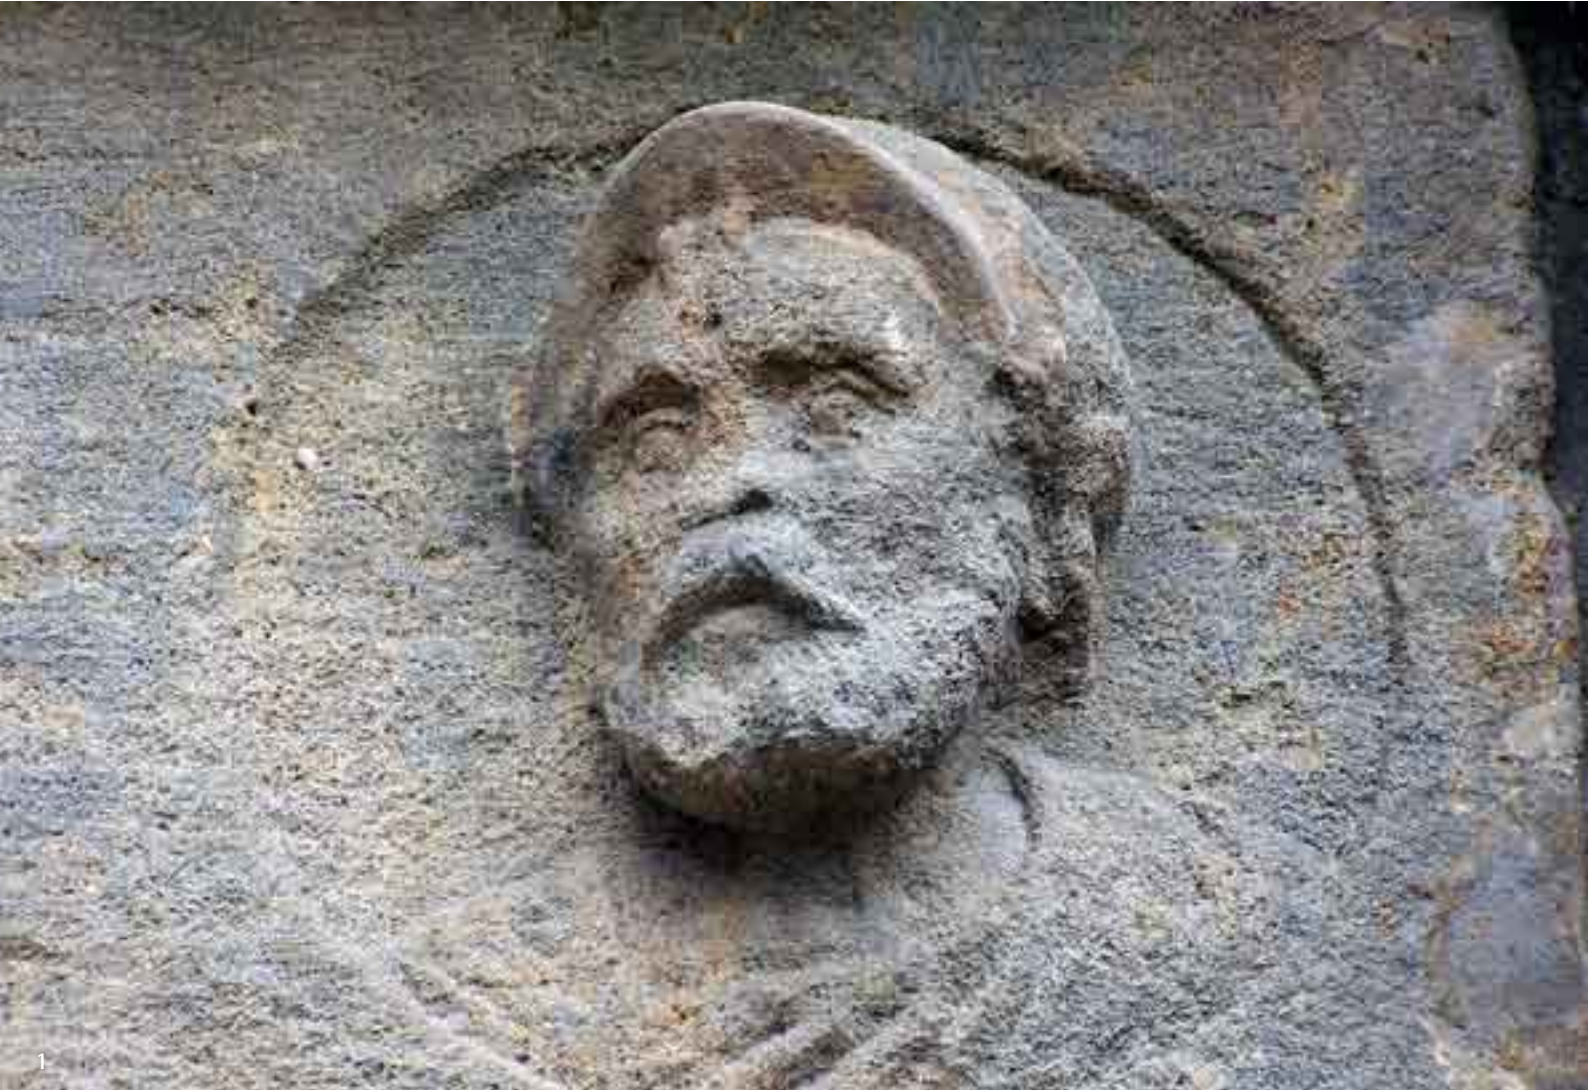
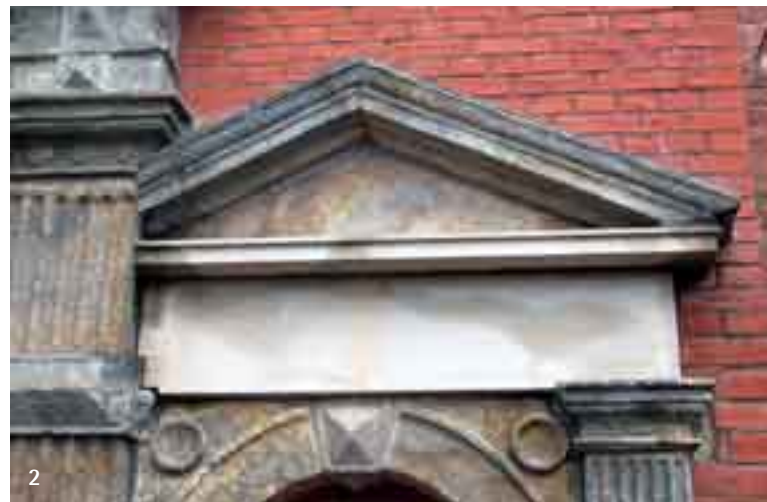
- 1 - Portraitmedaillon mit Krieger, Ausbruch am Helm mit Steinersatzmassen ergänzt
- 2 - Giebel Seiteneingang

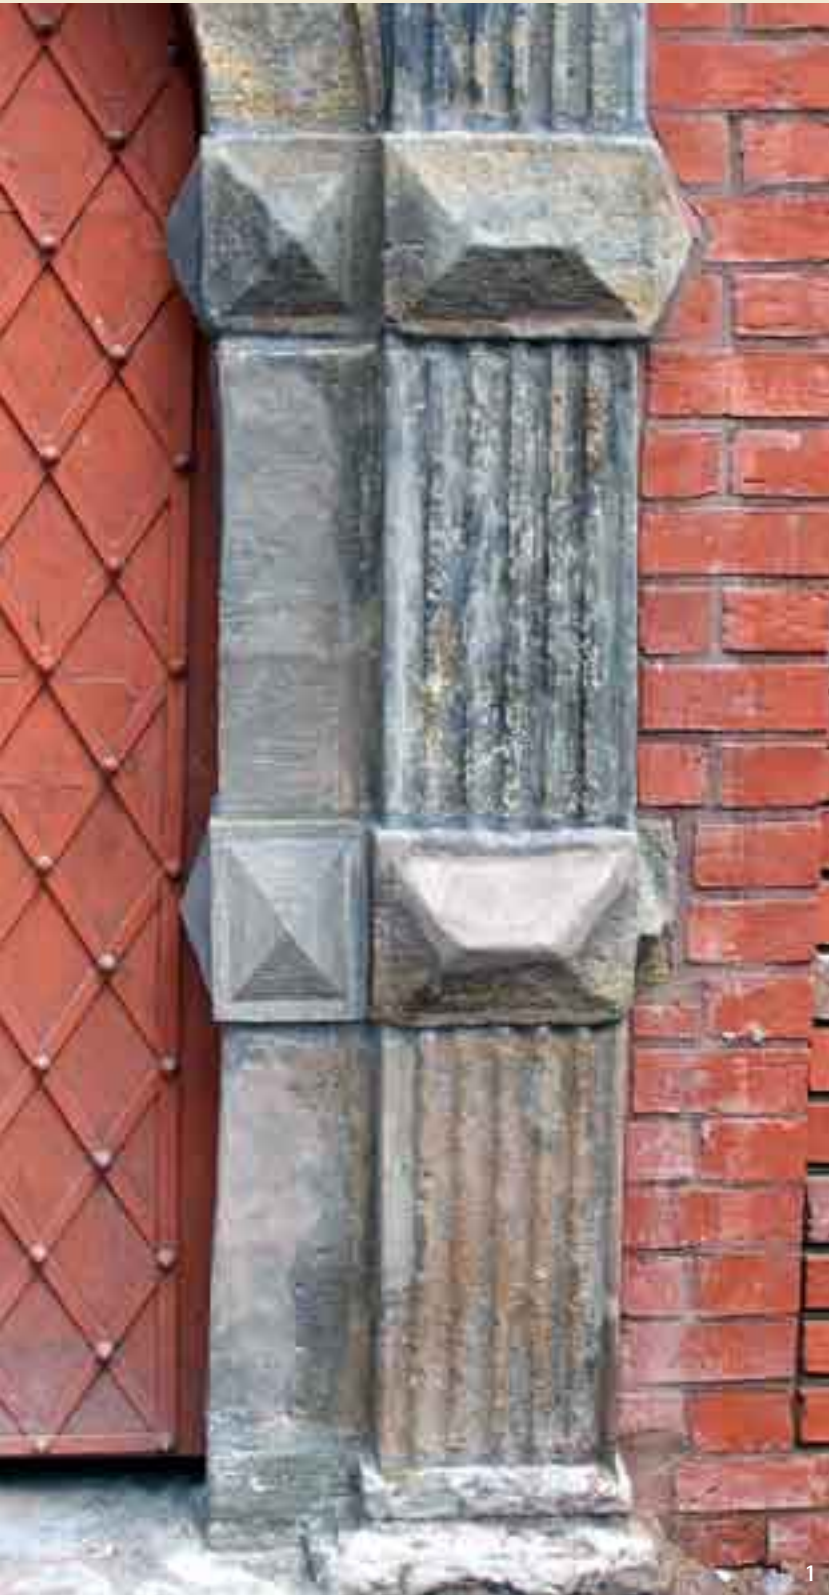
1 - Gewände Seiteneingang
